Maalaistalon modernisointi

OPINNÄYTETYÖ
Toukokuu 2020

AHOMÄKI, AATU:
Maalaistalon modernisointi

Tässä opinnäytetyössä selvitetään iäkkään maalaistalon peruskunto, luodaan korjaussuunnitelmat ja laaditaan kustannusarviot. Rakennus on hirsirunkoinen vanha talo, joka sijaitsee Ylöjärvellä Pirkanmaalla. Talon valmistumisvuosi on 1919. Taloa laajennettiin vuonna 1975, kun sinne rakennettiin niin sanottu elintasosiipi. Neliöitä talossa on yhteensä noin 200m².

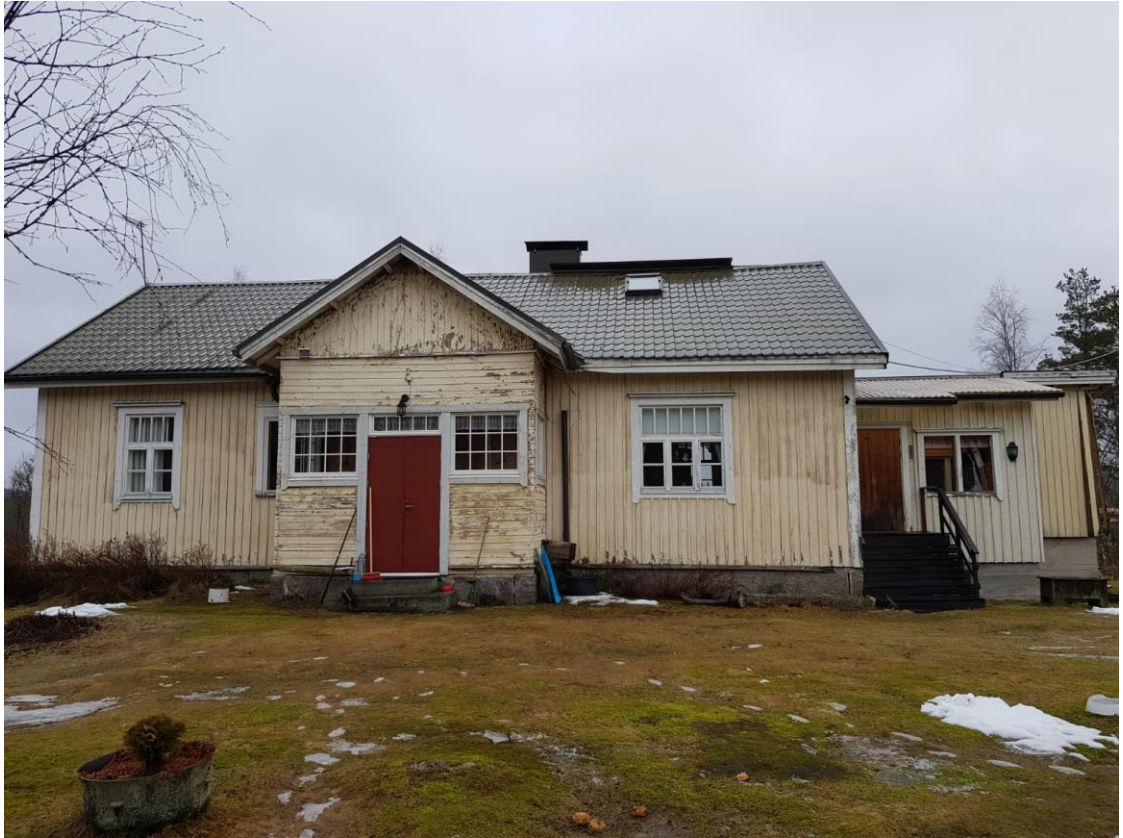
Kuva 1. Julkisivu pihan suunnalta.

Esimerkiksi talon katto ja julkisivut ovat jo ränsistyneet vuosien varrella sen verran pahasti, että niiden päivittäminen on ajankohtaista. Kiinteistön sähköjen ja putkien uusiminen on myös ajankohtaista sekä viisasta sisäremontoinnin yhteydessä.

Remontissa vanha ulkoverhous poistetaan ja päivitetään uuteen. Uusi julkisivuverhous rakennetaan 28x195 UTV tummanharmaista vaakapaneeleista. Jos purkamisen yhteydessä paljastuu vaurioituneita tai pahasti kostuneita kohtia hirsi-rungossa, niin ne poistetaan ja korvataan uusilla. Seinät lisäeristetään tuumaisella tuulensuojalevyllä. Tuulensuojalevynä käytetään runkoleijonaa, koska sillä saadaan tuulensuojan lisäksi lisäeristystä. Tuulensuojalevyn alaosaan asennetaan tippapelti valumisvesien suojaksi. Julkisivujen yhteenlaskettu pinta-ala on 240m². Koko alasta on vähennetty ikkunoiden ja ovien alat.

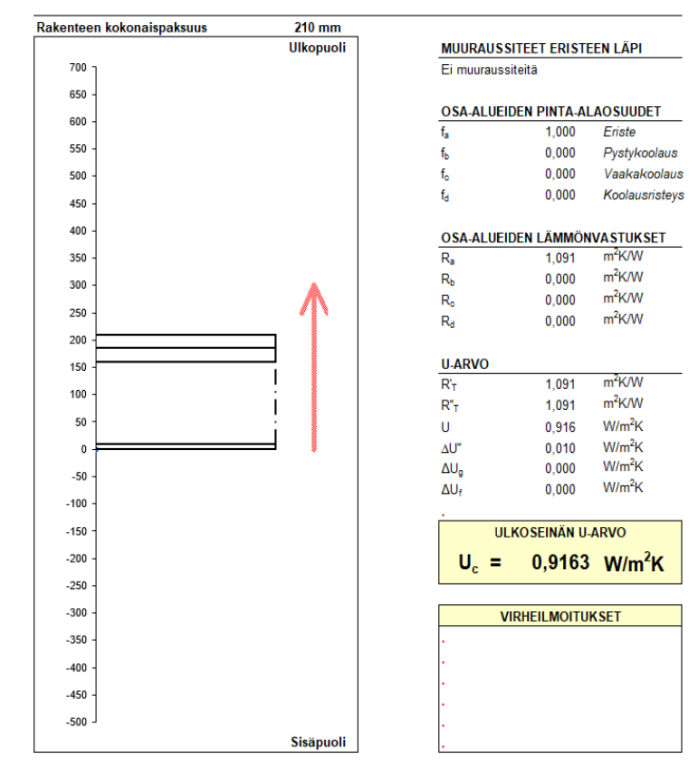
Kuva 16. U-arvo vanhasta hirsiseinästä.

Hirsi ei itsessään ole kovin hyvä lämmöneriste, mutta sen paksuudella on kuitenkin merkitystä lämmöneristämistä ajatellen. Vanhoja hirsitaloja ei voidakaan verrata moderneihin uudisrakennuksiin, joiden lämmöneristämisluvut ovat aivan eri luokkaa. Nykypäivän vaatimus seinän U-arvolle uudisrakennuksessa on vähintään 0,17. Kun verrataan hirsien U-arvoja, niin ne vaihtelevat 205-220mm paksuilla hirsillä 0,492-0,502 välillä. Hirsiseinän lisälämmöneristämällä saadaan U-arvoa hieman pienemmäksi.
